Titel : Corrosie sendzimir verzinkt staal
Oorspronkelijke titel : Idem
Auteur : Verf Advies Centrum
Bron : Intern rapport

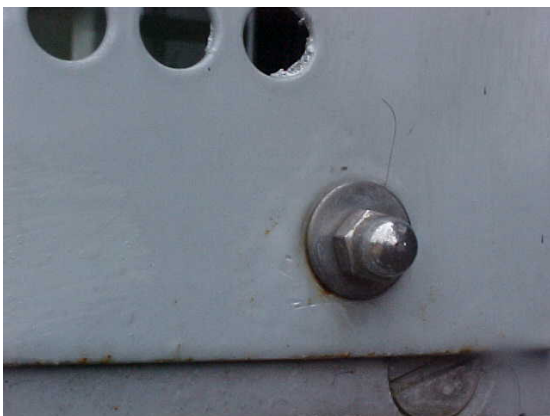
Ogenscheinlijk intacte ondergrond en verfsysteem.

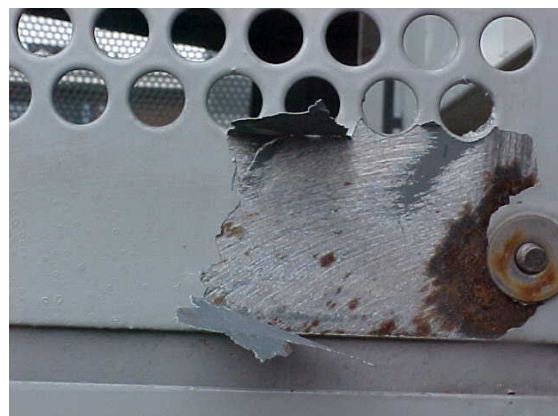
Bij een tweetal plaatsen waar geen schade aan het oppervlak of schade aan het verfsysteem zichtbaar was, zijn de bevestigingsmiddelen gedemonteerd. Vanuit de gaten is onder de poedercoating en volgringen corrosie zichtbaar.

Corrosie onder het verfsysteem

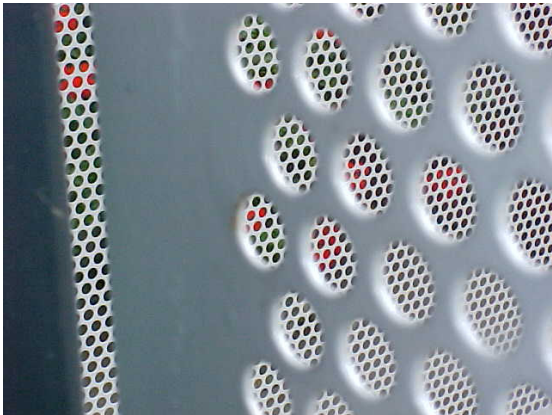
Een beginnende roestplek zichtbaar aan de binnenzijde van de beplating.

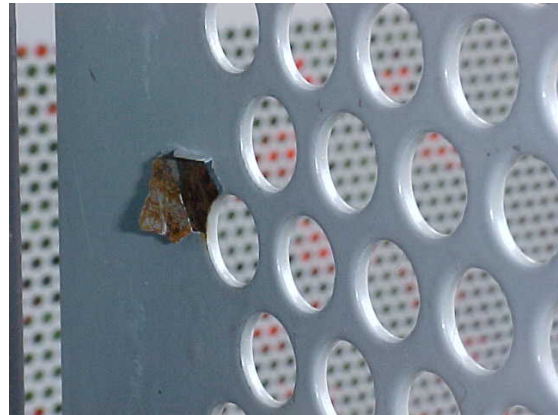
Onder het verfsysteem is de corrosie aanzienlijk gevorderd.

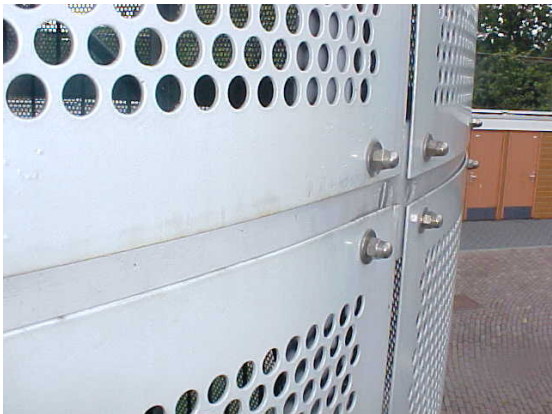
Lichte roestplekken zichtbaar aan de onderzijde (rand) van het paneel.

De hechting en laagdikte voldoen aan de specificaties van het bestek. Op scherpe kanten van de geperforeerde gaten en de zij-/knipkanten is de kans op corrosie altijd groot. De laagdikte ligt hier lager, ook bij een poedercoating.

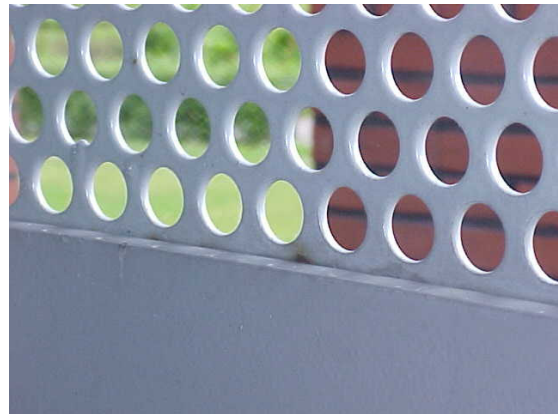
Corrosieschade aan de binnenzijde (rand) zichtbaar.

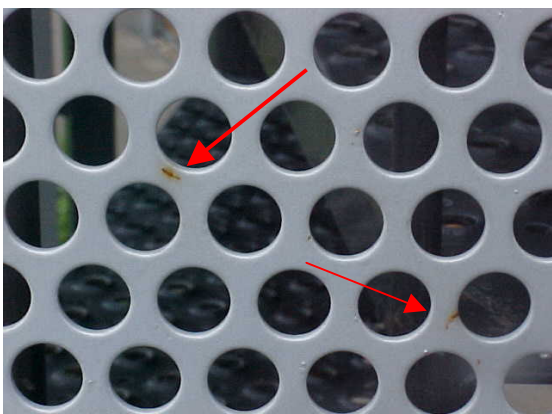
Lichte corrosieschade zichtbaar als roestpuntjes aan het oppervlak (zie pijlen).

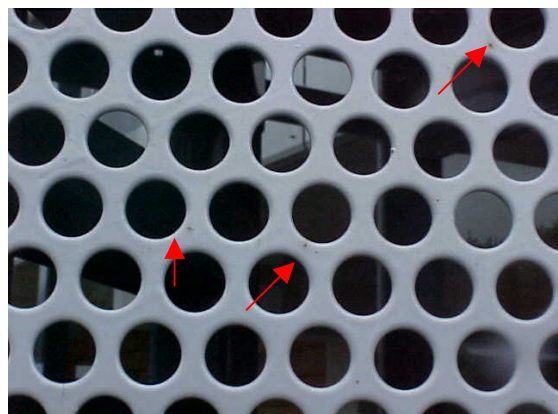
Lichte corrosieschade zichtbaar als roestpuntjes aan het oppervlak (zie pijlen).
